# Prähistorische feuerfeste Werkstoffe und ihre Weiterentwicklung in keltischer und römischer Zeit

Rainer Telle und Martina Thönnißen

Lehrstuhl für Keramik und feuerfeste Werkstoffe, Institut für Gesteinshüttenkunde, RWTH Aachen

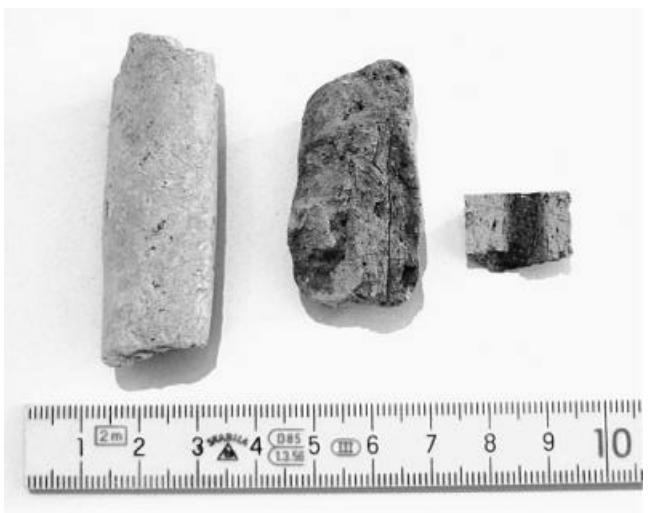
Bild 1. Ladyfinger, rechts Anschnitt mit schwarzem Kern [5].

In den hangabwärts gelegenen Schlackenhalden fanden sich Tausende gebrannte, etwa fingerdicke runde Tonstäbchen, die von den Archäologen "Ladyfinger" genannt wurden (Bild 1). Die hier untersuchten Bruchstücke der Ladyfinger haben eine Länge zwischen 2,5 und 6,2 cm sowie einen Durchmesser zwischen 0,8 und 2,5 cm. Einige Stäbchen sind metallisch oder keramisch verschlackt. Die Oberfläche der Ladyfinger ist bemerkenswert glatt, während die Stäbchen im Inneren sehr porös sind. Ein Teil der folgenden Untersuchungen wurde von D. Kuckelberg [5] am Institut für Gesteinshüttenkunde durchgeführt.

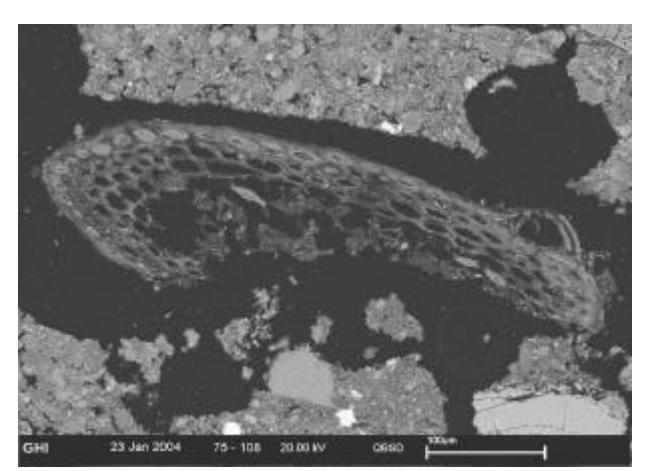
Bild 2. Pyrolysierte Samenkapsel, Ofenwand; Maßstab 100 µm

REM-Untersuchungen der Ladyfinger und der Ofenwand im Querbruch ergaben scharf ausgeprägte Reste der organischen Zuschlagstoffe: Gräser waren nebst Samenkapseln als pyrolysierte Bestandteile nahezu vollständig erhalten. Sie und die schwarzen Kerne zeugen davon, daß die Keramik in Längsrichtung gemagert war und relativ schnell aufgeheizt worden ist (Bilder 2 und 3).

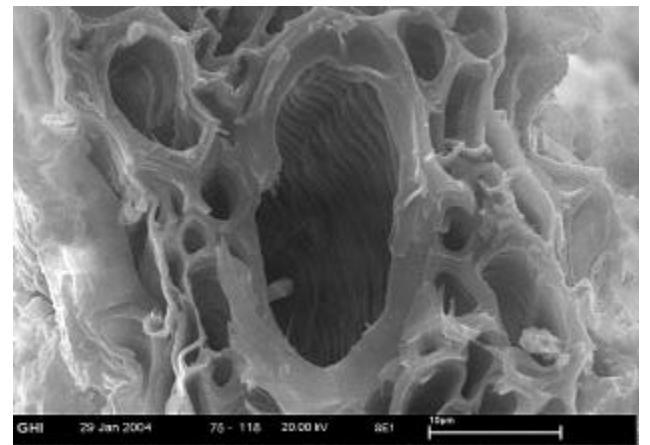
Bild 3. Detail eines pyrolysierten Magerungsmittels der Ofenwand. Maßstab 10 µm

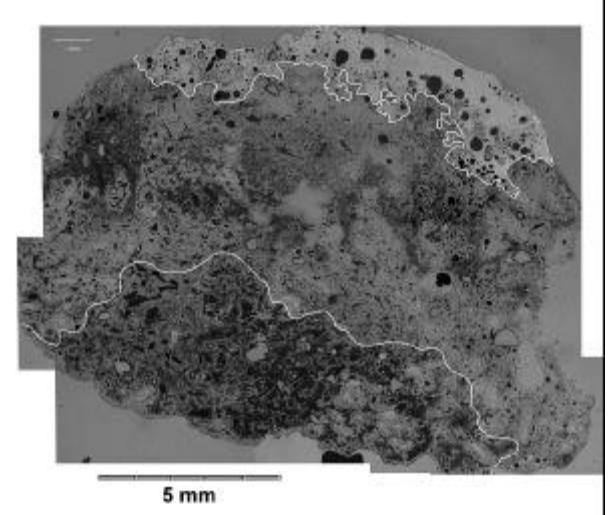
Bild 4. Anschliff durch einen Ladyfinger. Oben: Schlackenzone, unten: schwarzer Kern

Der Anschliff eines Stäbchens im Auflicht ist in Bild 4 dargestellt. Der Übergang des keramischen Gefüges in Schlackenzone und schwarzen Kern wurde nachgezeichnet.

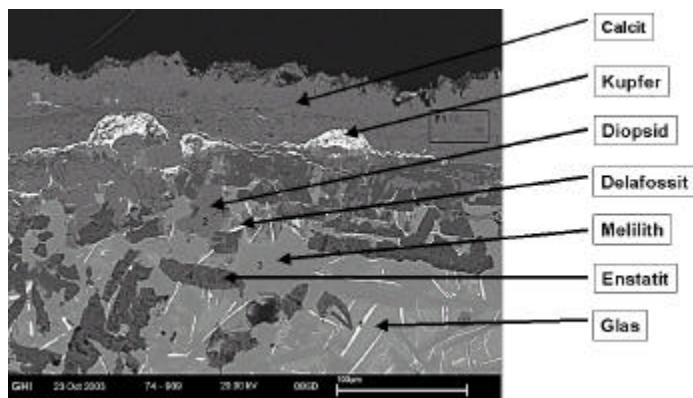
Bild 5. Querschliff durch eine Schlackenschicht mit Kupferphasen. Maßstab 100 µm.

Die eigentliche Keramik besteht aus Quarz, Kalifeldspäten, Glimmern, Tonmineralien der Kaolinitund Montmorillonit-Gruppen, sowie reichlich Gips und Calcit als CaO-Lieferanten. Letztere Mineralien sind häufig in den umliegenden Sedimenten anzutreffen, während die Feldspäte sowie Quarz in Granitgeröllen der näheren Umgebung vorkommen. Weitere Neubildungen, jetzt allerdings als Folge des Brandes *und* des Schlackenangriffs waren aufgrund ihrer geringen Korngröße erst im Rasterelektronenmikroskop sehr gut nachzuweisen. Es sind dies die Phasen Gehlenit und Akermanit, zusammengefaßt als Melilith-Mischkristall Ca<sub>2</sub>(Fe,Al,Mg)[Si<sub>2</sub>O<sub>7</sub>], Diopsid und Enstatit (CaMg)<sub>2</sub>[Si<sub>2</sub>O<sub>6</sub>]. Als Folge des Angriffs metallhaltiger Schlacken sind folgende Phasen zu werten: Cuprit Cu<sub>2</sub>O, Delafossit CuFeO<sub>4</sub>, Crednerit CuMnO<sub>4</sub>, Vredenburgit (Mn,Cu)Fe<sub>2</sub>O<sub>4</sub>, Bustamit (Mn,Ca)<sub>3</sub>[Si<sub>3</sub>O<sub>9</sub>]<sub>2</sub>, Johannsenit CaMn[Si<sub>2</sub>O<sub>6</sub>], Mn-Fe-Wollastonit, ferner die o.g. bereits genannten Phasen Diopsid, Enstatit und Melilith. Wie zuvor ausgeführt, sind die Cu-Erze überwiegend mit Manganerzen vergesellschaftet, was die Vielfalt an Mangan-Schlackenmineralien hervorruft. Darüber hinaus wurde elementares Kupfer sowohl als Schlackeneinschluß in einem Ofenwandfragment gefunden als auch als Kruste an der Oberfläche einer Schlacke, geschützt durch eine Calcit-Schicht als rezente Neubildung (Bild 5).

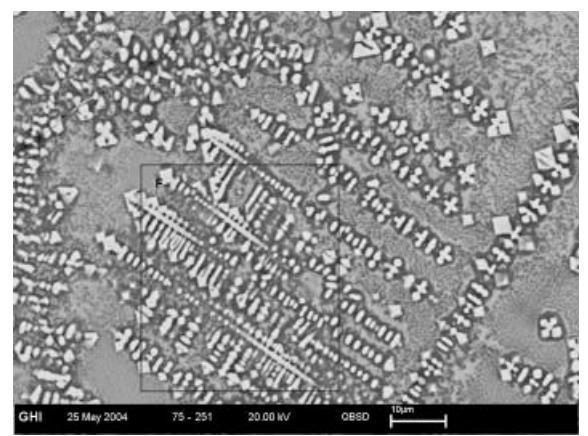
Bild 6. Vredenburgit-Dendriten in Schmelze

Anhand von sehr homogenen Bereichen mit dendritischen Vredenburgit-Ausscheidungen in Glasmatrix (Bild 6) konnten mittels EDX chemische Analysen durchgeführt werden, die für thermodynamische Berechnungen der minimalen Schmelztemperatur verwendet werden konnten. Als Ergebnis wurde ein Schmelzbeginn zwischen 1000 und 1030°C ermittelt, die Hauptschmelze tritt bei 1150°C (Bild 7). Allerdings konnten nicht alle beobachteten Phasen durch die Rechnung reproduziert werden. Schwierigkeiten bereiteten die Mischphasen, aber auch das Auftreten von untersäuerten Silicaten neben freiem SiO<sub>2</sub>. Einen weiteren Hinweis auf die "Betriebstemperatur" der Öfen ergaben dendritische Cuprit-Ausscheidungen zusammen mit Delafossit in silicatischer Schmelze. Hier haben die thermodynamischen Berechnungen nicht nur den Phasenbestand befundgemäß reproduziert, sondern auch die Schmelztemperatur von 1020°C bestätigt. Dilatometrische Untersuchungen unverschlackter Ladyfinger zeigen neben der Entsäuerungsreaktion der Carbonate zwischen 700 und 800°C einen Schwindungsbeginn bei 1060°C. Bei 1150°C ist die Bindephase nahezu vollständig aufgeschmolzen, Feldspatreste und Quarz stabilisieren noch das Gefüge.

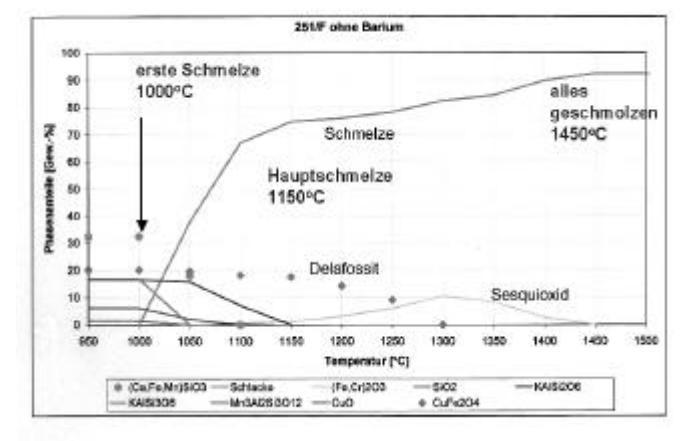
Bild 7. Thermodynamische Berechnung zur Schmelzebildung

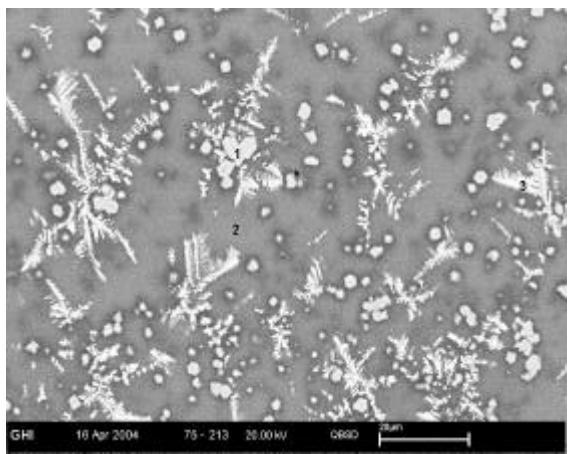
Bild 8. Cuprit-Dendriten in Schmelze

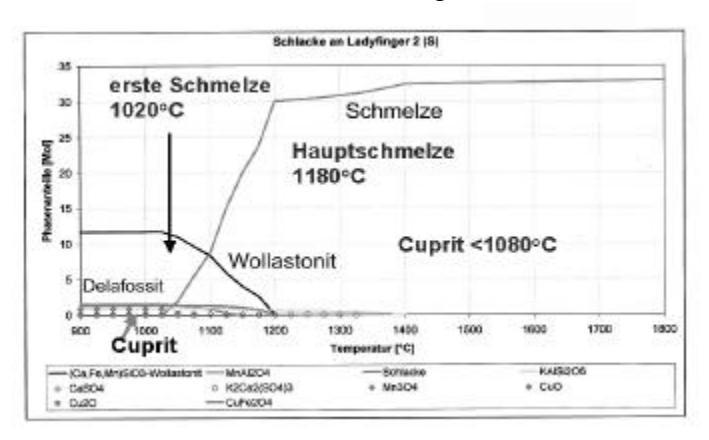
Bild 9. Thermodynamische Berechnungen zur Schmelzebildung

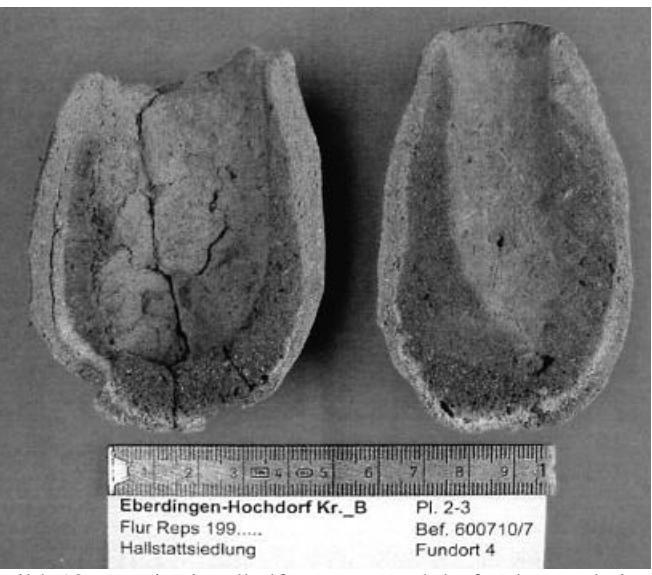
Bild 10: Zwei Tiegelhälften aus Hochdorf, Lkr. Ludwigsburg, mit unterschiedlich gefärbten Zonen.

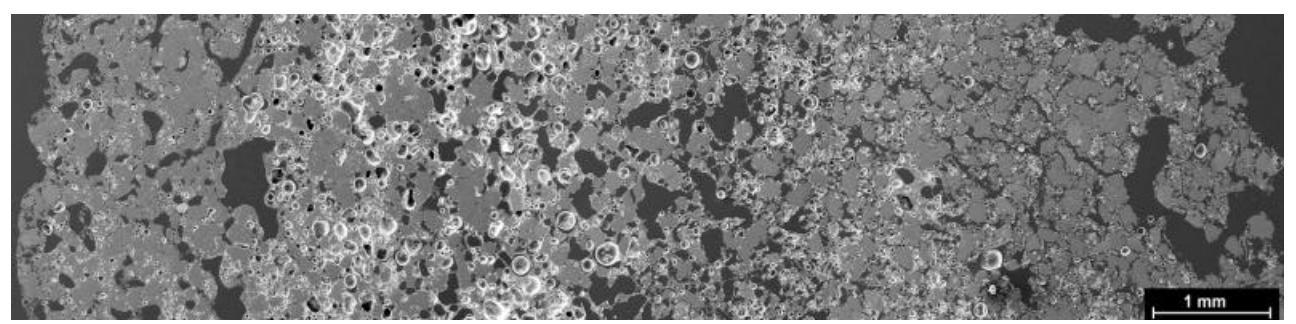
Bild 11. Querschnitt durch Tiegelwand. Links Außenseite, rechts Tiegelinnenseite. Maßstab 1 mm.

Bild 11 zeigt eine REM-Aufnahme des Tiegelquerschnitts. Links befindet sich der Außenrand, rechts das Tiegelinnere. Etwa in Bildmitte ist die erhöhte Porosität zu erkennen, die beide Tiegelhälften zu teilen scheint. Die Außenseite ist bereits deutlich angeschmolzen; nach innen folgt ein Gefügebereich, der durch eine geschlossene Porosität charakterisiert ist, weiter nach innen folgt ein Gefüge mit relativ scharfkantigen Poren bis schließlich ganz innen ein recht lockeres, rißbehaftetes Gefüge mit geringen Schmelzerscheinungen abschließt.

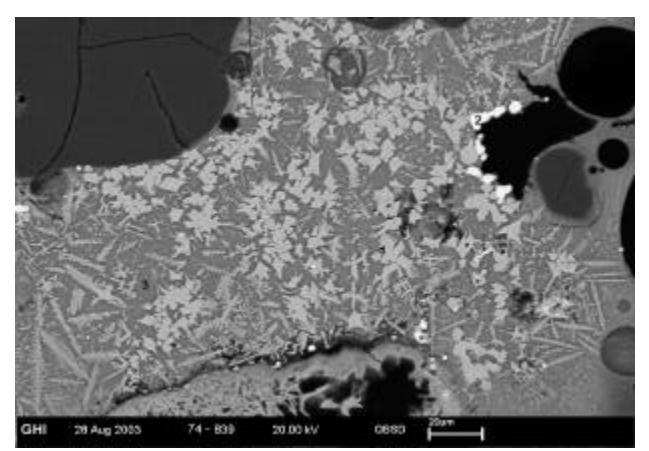
Bild 12. Fayalith-Dendriten in Eisensilicatschmelze, rechts oben helle Fe<sub>3</sub>Si-Körner an Porenrand.

Eine flächenhafte EDX-Analyse der Zonen zeigt im Rahmen der Schwankungen aufgrund der geringen Homogenität der Probe keine Anzeichen für unterschiedliche Werkstoffe. Die Außenseite ist gekennzeichnet durch fast vollständig aufgeschmolzene Kalifeldspäte und Tonmineralreste sowie randlich angeschmolzene Quarzkörner. In der Mitte sind noch reichlich Feldspatrelikte vorzufinden, die randliche Auflösungserscheinungen zeigen. Auf der Innenseite sind sowohl Quarz als auch Feldspat noch scharfkantig; die Matrix besteht aus zersetzten Tonmineralien, Mullit und Schlackeneinschlüssen. Die Schlackeneinschlüsse bestehen aus einem leicht übereutektischen Gefüge aus Fayalith-Dendriten, Fe<sub>2</sub>SiO<sub>4</sub>, in Eisensilicatschmelze, die mit Al<sub>2</sub>O<sub>3</sub>, Na<sub>2</sub>O und P<sub>2</sub>O<sub>5</sub> angereichert ist (Bild 12). Am Kontakt der Schlacke zu Poren finden sich etwa 5-7 µm große Körner des Eisensilicides Fe<sub>3</sub>Si (helle Körner in Bild 12 rechts oben).

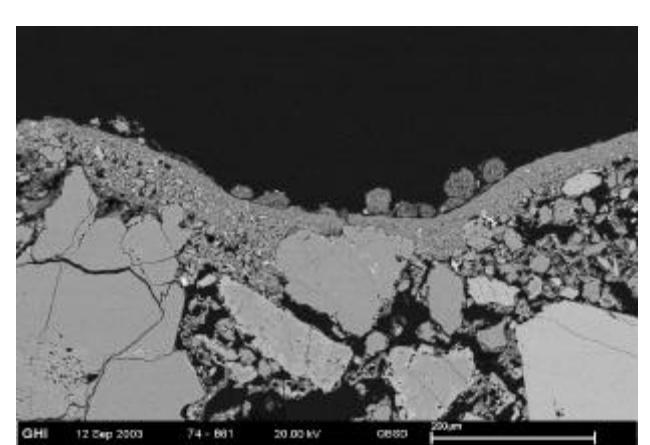
Bild 13. Ton-Feldspat-Engobe am Innenrand

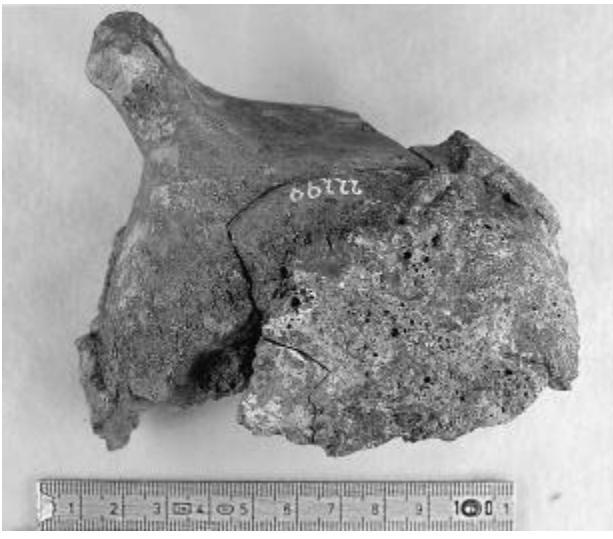
Bild 14. Zementationstiegelscherbe mit "Henkel"

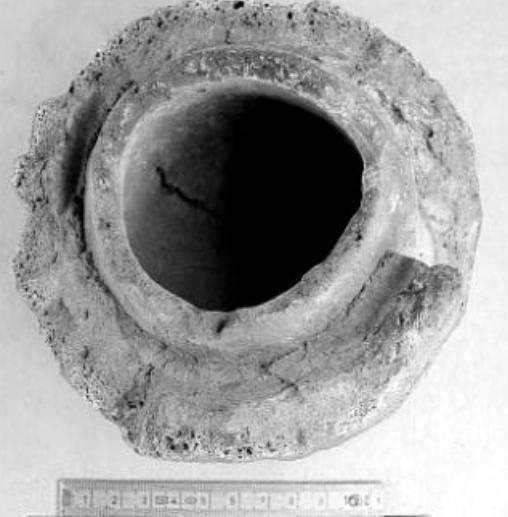
Bild 15. Gießtiegel, Ansicht von oben, Rand abgebrochen, Schlackenhülle Gießtiegelfragment mit Innenschicht und Schlacke außen

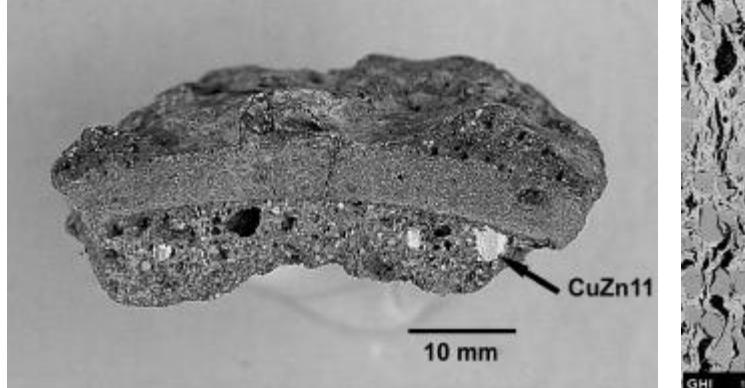
Bild 16. Querschliff durch Zementationstiegel mit Messingkörnern an der Innenseite

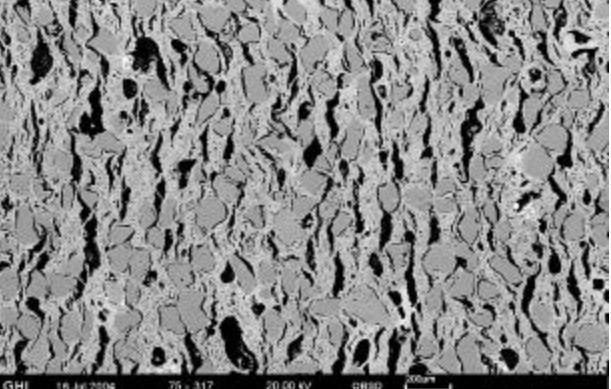
Bild 17 REM-Aufnahme des Tiegelscherbens: Quarzund Feldspatkörner in Matrix aus zersetzten Tonmineralien, wandparallele Poren. Maßstab:  $200 \,\mu$ m.

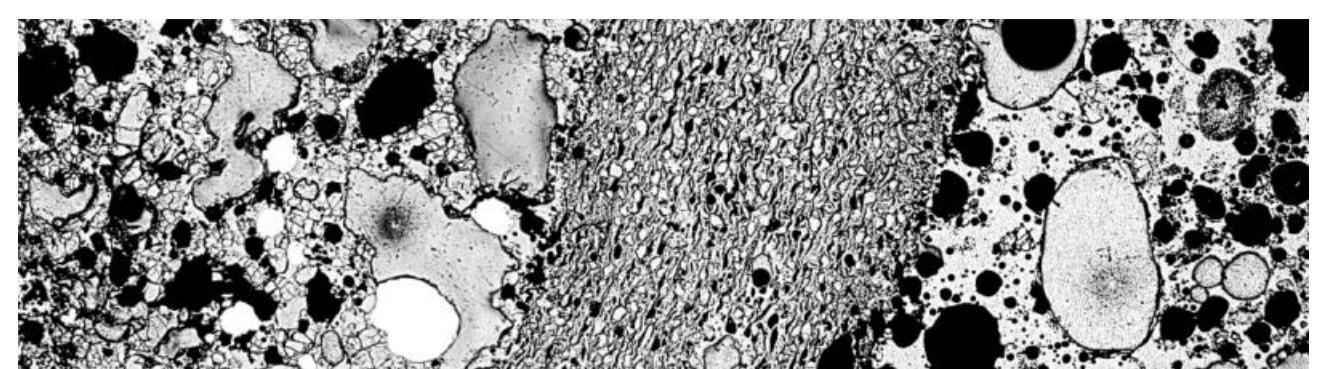
Bild 18. Querschnitt durch einen Zementationstiegel, Anschliff; links: Innenseite mit Messingtropfen (weiß); Mitte: Tiegelwand mit Quarz und Feldspat in umgewandelter Tonmatrix; rechts: Schlacke mit Poren (schwarz, teilweise mit Kunstharz infiltriert). Gesamtbildbreite etwa 30 mm.

Alle Phasen sind wie auch die länglichen Poren parallel zur Tiegelwand texturiert angeordnet. Die Außenseite ist gekennzeichnet durch eine geschlossen poröse Glasphase mit lokalen, perfekt kugelförmigen Einschlüssen von Messing von 1-100  $\mu$ m Durchmesser. Bild 18 zeigt einen Anschliff im Querschnitt.

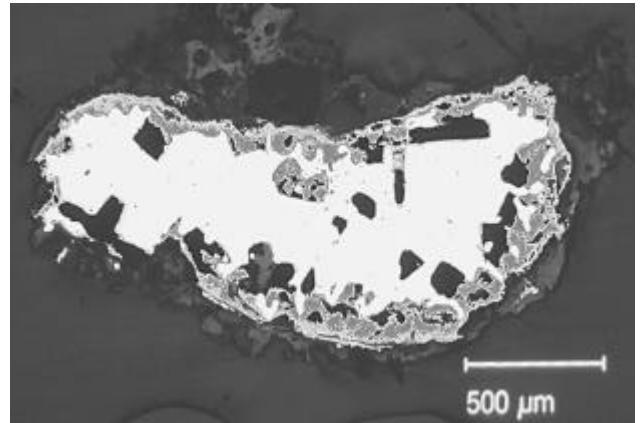
Bild 19 Messingeinschluß; Anschliffbild, im Kontrast computerunterstützt verstärkt. Randbereich: Cu-Zn-Oxidschicht mit Eisenphosphat (hellgrau), weiter innen: graue Ausscheidungen von Cu<sub>2</sub>O/CuCl. Schwarz: Hohlräume ehemaliger Cu-Kristalle, teilweise mit Messing infiltriert.

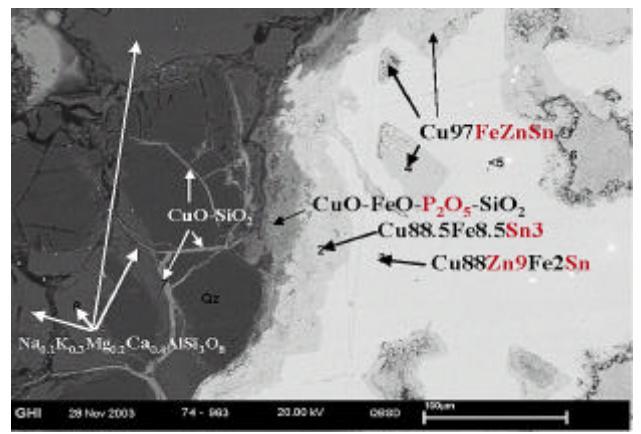
Bild 20. REM-Aufnahme des Randbereiches eines Messingeinschlusses mit EDX-Analysen. Zahlen geben Konzentrationen in Gew.-%; Maßstab 100 µm

Besseren Aufschluß über die Legierungszusammensetzung ergab die Charakterisierung mittels REM. Bild 20 zeigt den Randbereich eines Schmelztropfens. Es wird deutlich, dass die Legierungszusammensetzung lokal sehr komplex ist. Neben den Hauptbestandteilen Kupfer und Zink finden sich noch Eisen, Zinn, Blei und Silber. Generell liegen die Zinkkonzentrationen unter 17 Gew.-%, im Durchschnitt bei 12 Gew.-%, so dass gelegentlich andere Elemente als Legierungsbildner von größerer Bedeutung sind. So ist an den Messingkorngrenzen Bleioxid angereichert, kleine Ausscheidungen in den Körnern bestehen aus Eisenphosphat. In der näheren Umgebung der Schmelztropfen befinden sich gelegentlich Nester aus Silberdendriten.

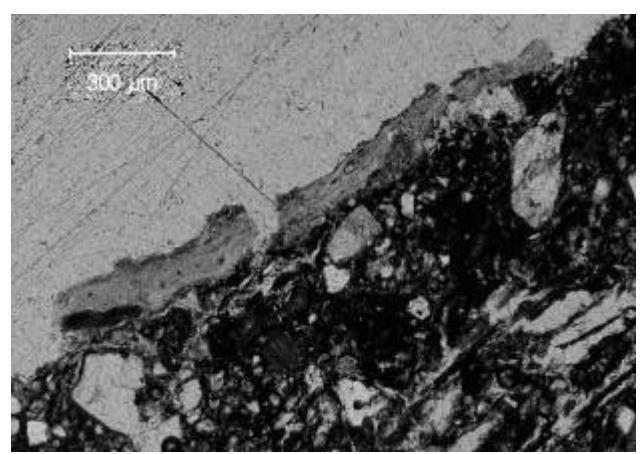
Bild 21 Reste einer Innen-Engobe beim Neusser Gießtiegel; durchlichtmikroskopische Aufnahme, parallele Polarisatoren

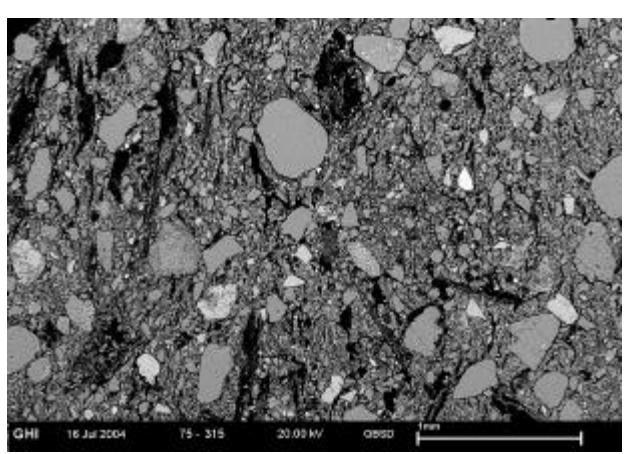
Bild 22. Gießtiegelgefüge. Grobkörnung: Quarz, Feldspäte; hell: Hämatit, Rutil, Zirkon; schwarz: pflanzliche Magerungsmittel. Maßstab 1 mm.

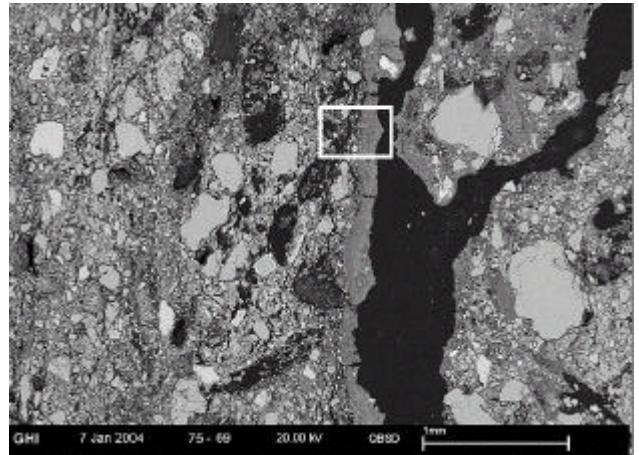
Bild 23:Außen-Engobe des Gießtiegels mit Riß und Übergang zur Schlackenschicht (rechts). Maßstab 1 mm.

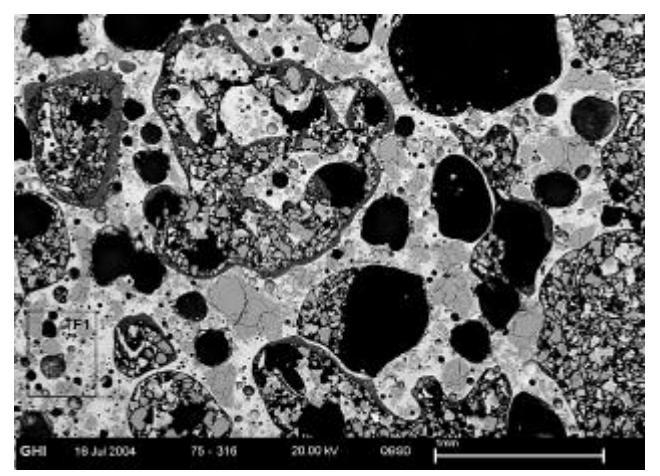
Bild 24 Außenschale mit Schmelzebildung. Maßstab 1 mm.

Zu klären ist die Rolle der verschlackten Außenschale. Sie unterscheidet sich von der Keramik einmal darin, dass sie fast vollständig verglast ist (Bild 24). Sie enthält lediglich tropfenförmige bzw. schalige, d.h. angeschmolzene Einschlüsse von toniger Zusammensetzung mit Restquarz, charakterisiert durch ein Molverhältnis von SiO<sub>2</sub> zu Al<sub>2</sub>O<sub>3</sub> von 2-3, während das Matrixglas ein Verhältnis von etwa 4-6 aufweist und damit eher einer Kali-Natronfeldspat-Zusammensetzung ähnelt. Um etwa ein Drittel höher ist auch der Eisen- und Phosphorgehalt der Außenschale im Verhältnis zum Scherbenmaterial, wogegen die Anteile an Alkalien und Erdalkalien nahezu identisch sind. Mikroskopisch hat es also den Anschein, als seien in diesen Glasfluß Bruchstücke des Tiegelmaterials eingeschlossen.

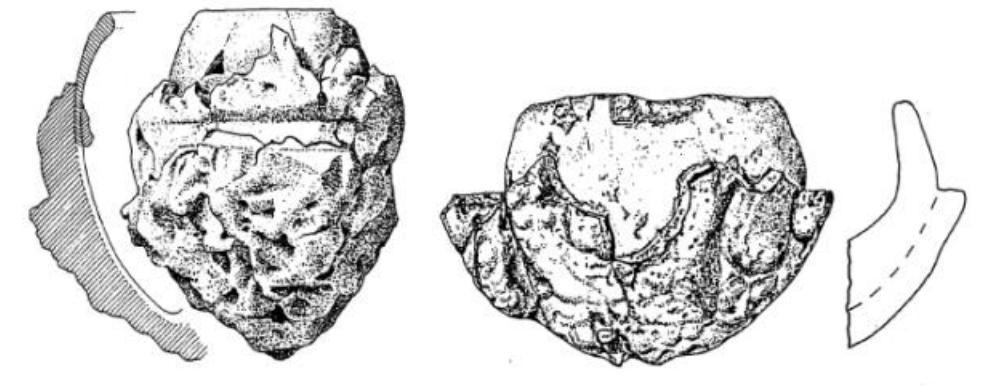
Bild 25. Zweischalige Tiegel, links von Augst/Schweiz; Zeichnung O. Garraux, aus [17]. Rechts aus Walheim/Neckar; A. Weisgerber, aus [15]. Zeichnung ohne Maßstab

Ein gewisses Rätsel gibt die Außenschale auf. Nach Rehren bestand sie aus einem niedriger schmelzenden Material [13]. Tatsächlich ist sie geringfügig höherschmelzend, wobei der berechnete Schmelzphasenanteil allerdings innerhalb von etwa 30-50 K auf 70 Gew.-% zunimmt. Im Befund erscheint die Außenschale tatsächlich nahezu vollständig verglast. Dies ist insofern verständlich, als die Befeuerung von Außen erfolgte, also zunächst höhere Temperaturen herrschten als im Tiegelinneren, zumal der Schmelzprozess endotherm ist. Solche zweischaligen Tiegel sind ebenfalls an anderen Stellen gefunden worden, so in Augst/Schweiz und in Walheim/Neckar (Bild 25).

Für die Zweischaligkeit bietet Hauptmann eine einleuchtende Erklärung anhand ethnologischer Beobachtungen [15]. Da es sich verbot, den Tiegel während des Schmelz- oder Gießprozesses offen zu lassen, wurde die verlorene Gießform einfach an die Tiegeloberseite angesetzt und mittels einer gut plastischen Masse zur Befestigung umknetet und fixiert.
